**Экспертно-криминалистический центр**

О направлении заключения эксперта

Направляется заключение эксперта №3172 от «28» июля 2015 года по уголовному делу №134076

### ИССЛЕДОВАНИЕ

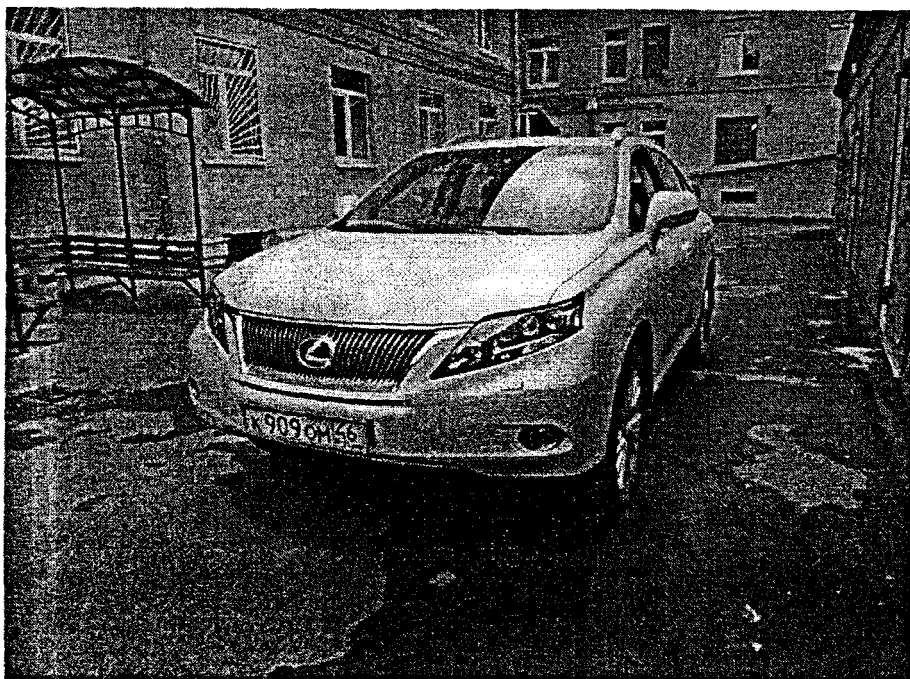
Иллюстрация № 1.

Внешний вид автомобиля Lexus RX-450H, представленного на экспертизу, вид спереди.

Осмотр автомобиля Lexus RX-450H, белого цвета, с пластинами государственного регистрационного знака K909OM46, представленного на экспертизу, проводился на территории УВД по САО ГУ МВД России по г. Москве по адресу: ул. Адмирала Макарова, 23, корп. 1, при естественном освещении (иллюстрация № 1, 2).

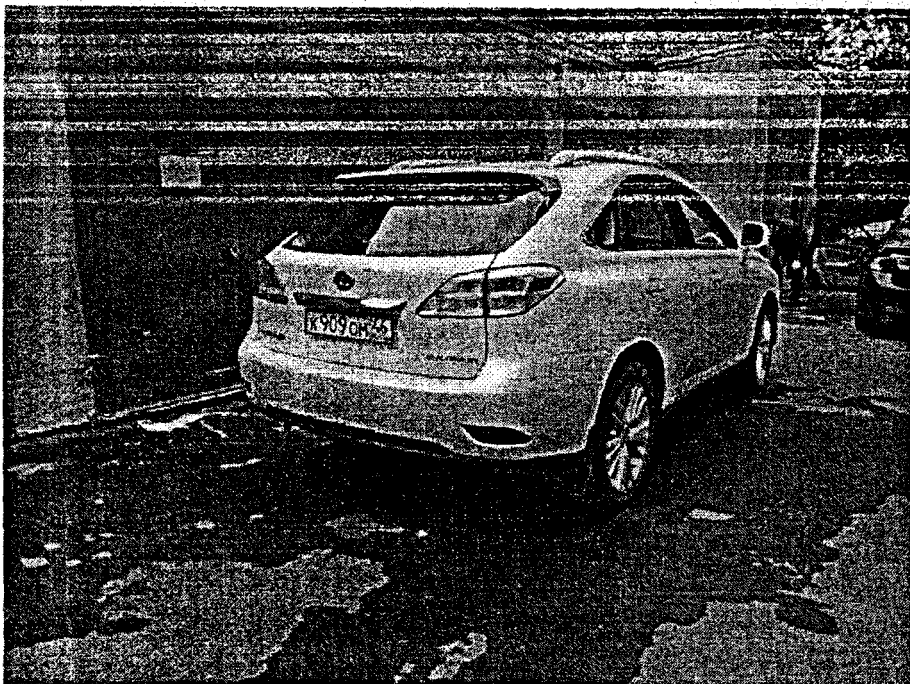
Иллюстрация № 2.

Внешний вид автомобиля, представленного на экспертизу, вид сзади.

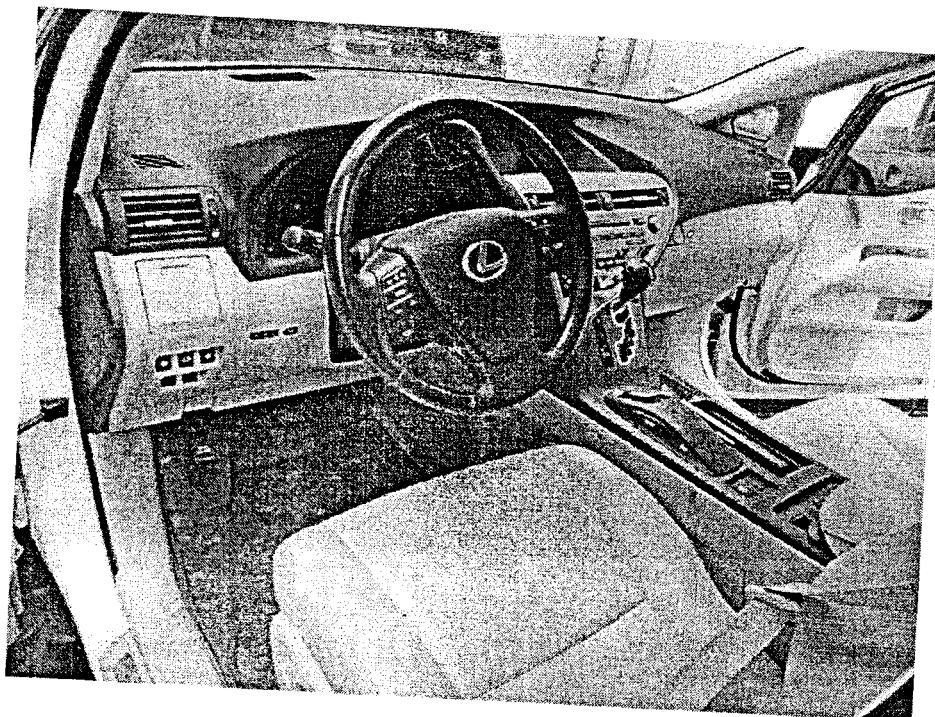
Иллюстрация № 3.  
Внешний вид передней части салона.

Представленный на экспертизу автомобиль произведен фирмой "Toyota Motor Corporation" (Япония), оснащен кузовом типа «универсал», имеет пять дверей. Кузов автомобиля окрашен рефлексной эмалью белого цвета. Выполнением контрольных соскобов лакокрасочного покрытия с различных участков кузова признаков его перекрашивания с изменением цвета не установлено. Автомобиль оснащен гибридным бензо-электрическим двигателем. Бензиновый двигатель V-образный, рабочим объемом 3456 кубических сантиметров. Автомобиль оснащен автоматической коробкой перемены передач, сиденья автомобиля облицованы кожей бежевого цвета (иллюстрация 3).

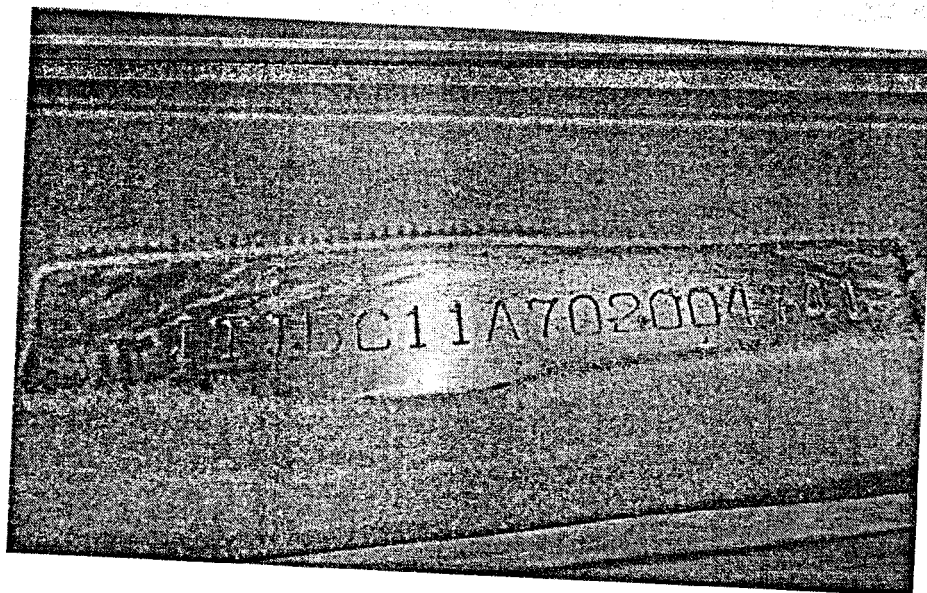
Маркировочное обозначение идентификационного номера (VIN, номера кузова) автомобилей данной серии выполняется на балке усилителя пола автомобиля, под передним правым сидением, с использованием маркиратора. Визуальным осмотром маркируемой площадки кузова, на ее поверхности было обнаружено вдавленное обозначение, выполненное в одну строку «JTJBC11A702004741». Лакокрасочное покрытие в месте нанесения идентификационного номера отсутствует. Имеющееся маркировочное обозначение по структуре номера, размеру, форме используемого шрифта и способу нанесения отлично от маркировочных обозначений на автомобилях данной серии. По периметру маркировочного обозначения имеется сварочный шов, наличие которого не предусматривается заводской технологией производства данных автомобилей. (иллюстрация 4).

Иллюстрация № 4.  
Внешний вид маркировочного обозначения идентификационного номера.

Установленные признаки дают основания для вывода о том, что идентификационный номер представленного автомобиля изменен путем удаления части маркируемой детали кузова в месте нанесения идентификационного номера и крепления на ее место металлической пластины с имеющимся вторичным номером JTJBC11A702004741, а также замены заводских табличек. Установить

первоначальное содержание идентификационного номера автомобиля экспертным путем не представилось возможным.

1. Идентификационный номер (VIN, номер кузова) представленного автомобиля Lexus RX-450H, является вторичным. Идентификационный номер автомобиля изменен путем удаления части маркируемой детали кузова в месте нанесения идентификационного номера и крепления на ее место с использованием сварочного оборудования металлической пластины с имеющимся вторичным номером JTJBC11A702004741, а также замены заводских табличек. Первоначальное содержание идентификационного номера: JTJBC11F502009419.

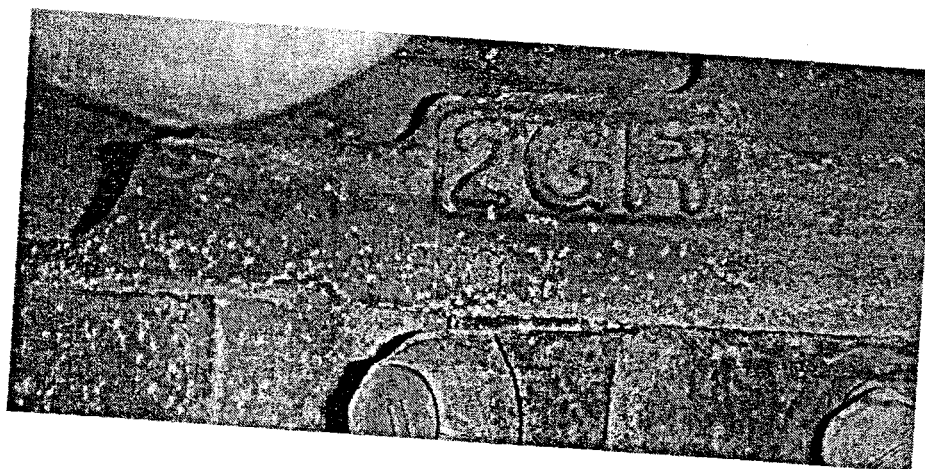
Маркируемая площадка двигателя представленного автомобиля располагается на передней поверхности блока цилиндров, слева снизу. Визуальным осмотром на поверхности маркируемой площадки обнаружено отсутствие маркировочного обозначения. На поверхности маркируемой площадки имеются следы не заводской механической обработки в виде хаотично расположенных трасс различной глубины и направления, что нехарактерно для заводской технологии нанесения маркировочного обозначения на двигатели данных автомобилей.

Установленные признаки, в своей совокупности, дают основания для вывода о том, что номер двигателя представленного автомобиля уничтожен путем частичного удаления поверхностного слоя металла с заводским маркировочным обозначением. Для установления первоначального содержания проводилось специальное физико-химическое исследование. Поверхность маркируемой площадки была отшлифована наждачными бумагами различных номеров и обработана реактивами (30% водный раствор гидроокиси калия KOH). В результате проведенного исследования обнаружены следы знаков первоначальной маркировки, совокупности которых достаточно для установления его первоначального содержания «2GR-J116450» (иллюстрация № 7). Исследованием элементов крепления двигателя, мест крепления двигателя с другими деталями автомобиля, следов демонтажа двигателя и его повторной установки не обнаружено.

Иллюстрация № 7.  
Внешний вид маркируемой площадки двигателя.

2. Номер двигателя представленного автомобиля изменен путем удаления поверхностного слоя металла с заводским маркировочным обозначением. Его первоначальное содержание 2GR-J116450.
